Neuer Glanz für den Flensburger Bahnhof: Sanierung des Uhrenturms erfolgreich abgeschlossen

Deutsche Bahn und Denkmalschutzbehörde freuen sich über erfolgreiche Instandsetzung

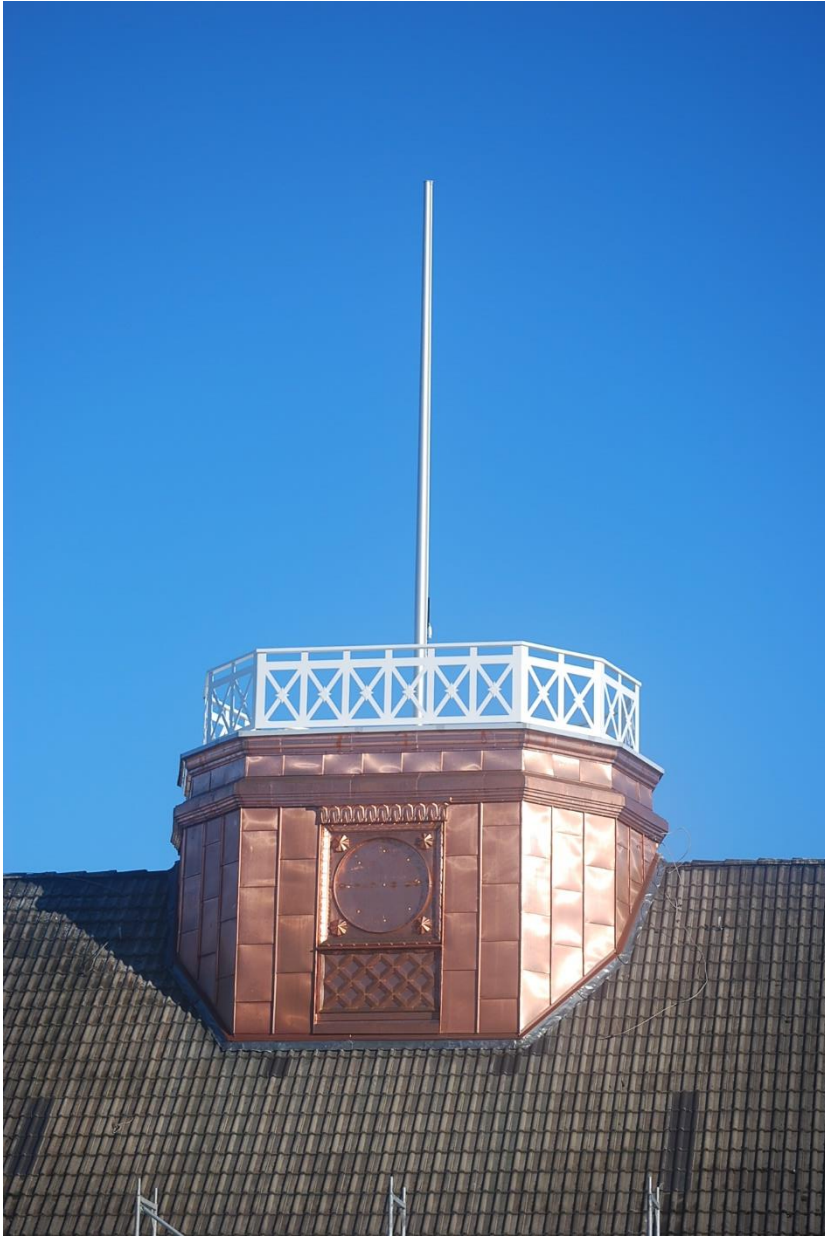
Uhrenturm von der Gleisseite

Aufgrund der vorhandenen Schäden musste der ganze Uhrenturm Anfang 2020 eingerüstet werden. Die Kupferverkleidung sowie das Geländer des Turmdachs wurden demontiert und nach den historischen Vorlagen erneuert. Die Maßnahme wurde von der städtischen Denkmalpflege begleitet, dabei wurden auch historische Fotos ausgewertet. Im Zusammenhang mit den Arbeiten wurde auch die Uhr an der Vorderseite des Turmes ausgebaut und überarbeitet und wird dem Reisenden, nach der Durchführung noch erforderlicher Elektroarbeiten, bald wieder die richtige Uhrzeit anzeigen.

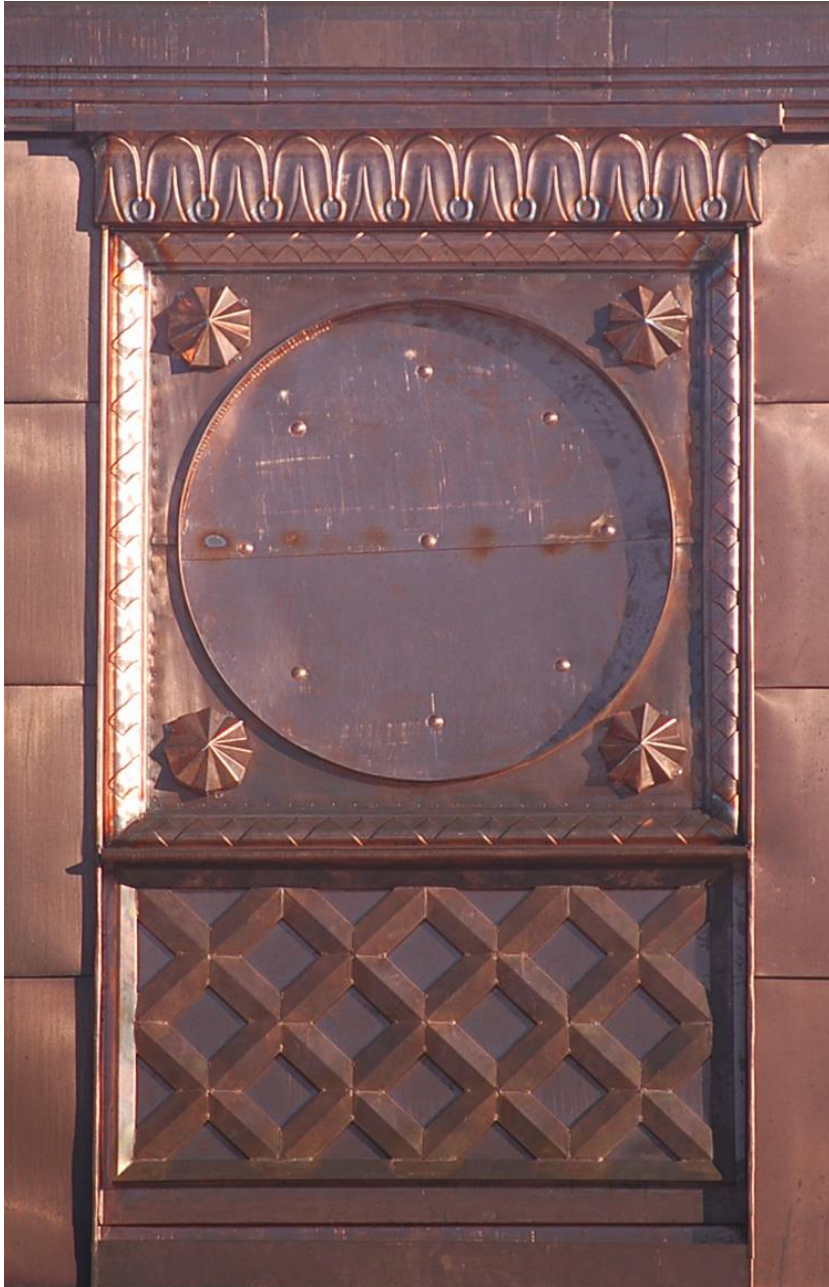
Kupfer-Detail des Uhrenturms von der Gleisseite Foto: Kirsten Bester

Besonders beeindruckend ist die Ausführung der kunstvollen Kupferarbeiten an den Seiten des Uhrenturms. Die profilierten Bleche wurden von der thüringischen Firma Nakra nach den historischen Mustern, die zu Beginn der Arbeiten abgenommen wurden, gefertigt. Nach diesen Mustern wurden jeweils eine positive und negative Form aus Stahl gefräst, in welche die Kupferbleche in Form gedrückt wurden.

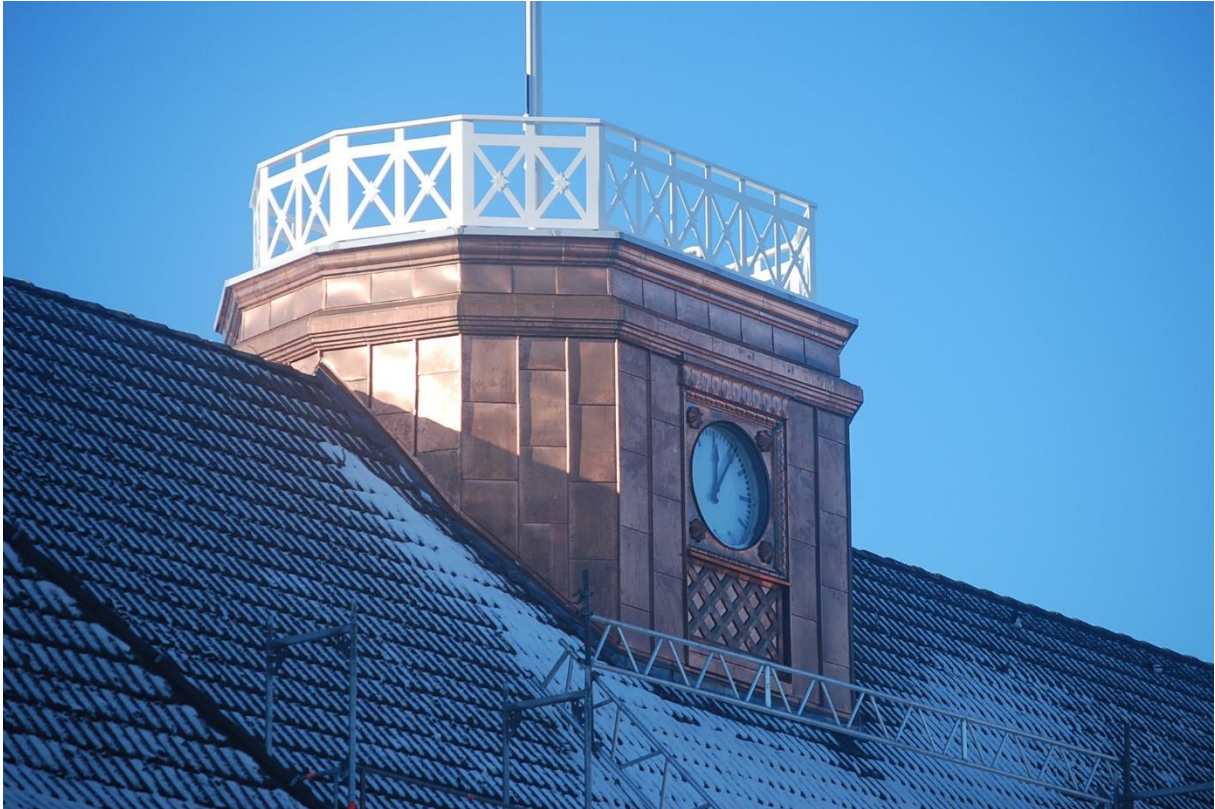
Sanierter Uhrenturm von der Stadtseite des Bahnhofs

Nachdem das Geländer an die heutigen Anforderungen angepasst wurde und wieder wie ursprünglich weiß lackiert wurde, wird der denkmalgeschützte Bahnhof nun wieder von einer hellen und leuchtenden „Krone“ geschmückt. Zusätzlich wurde der Fahnenmast des Uhrenturms erneuert.

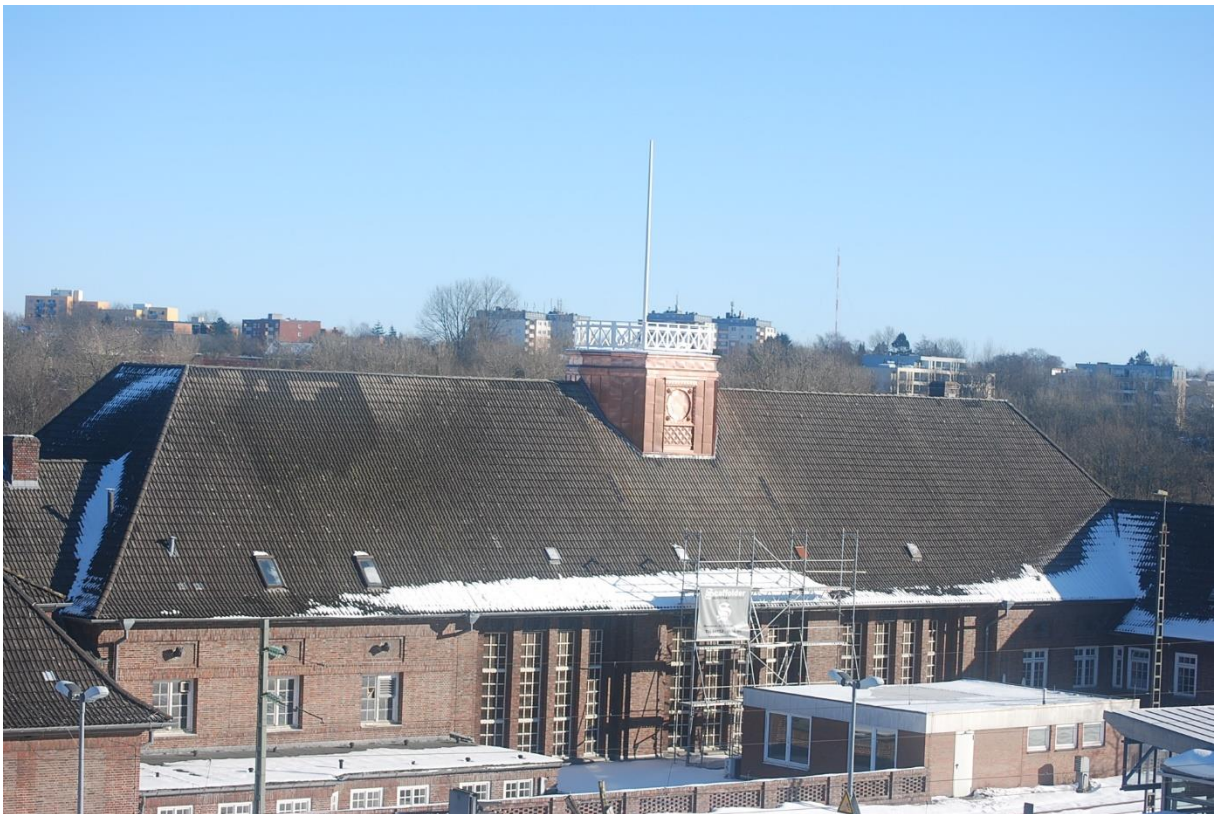
Bahnhof mit neu verkleidetem Uhrenturm von der Gleisseite

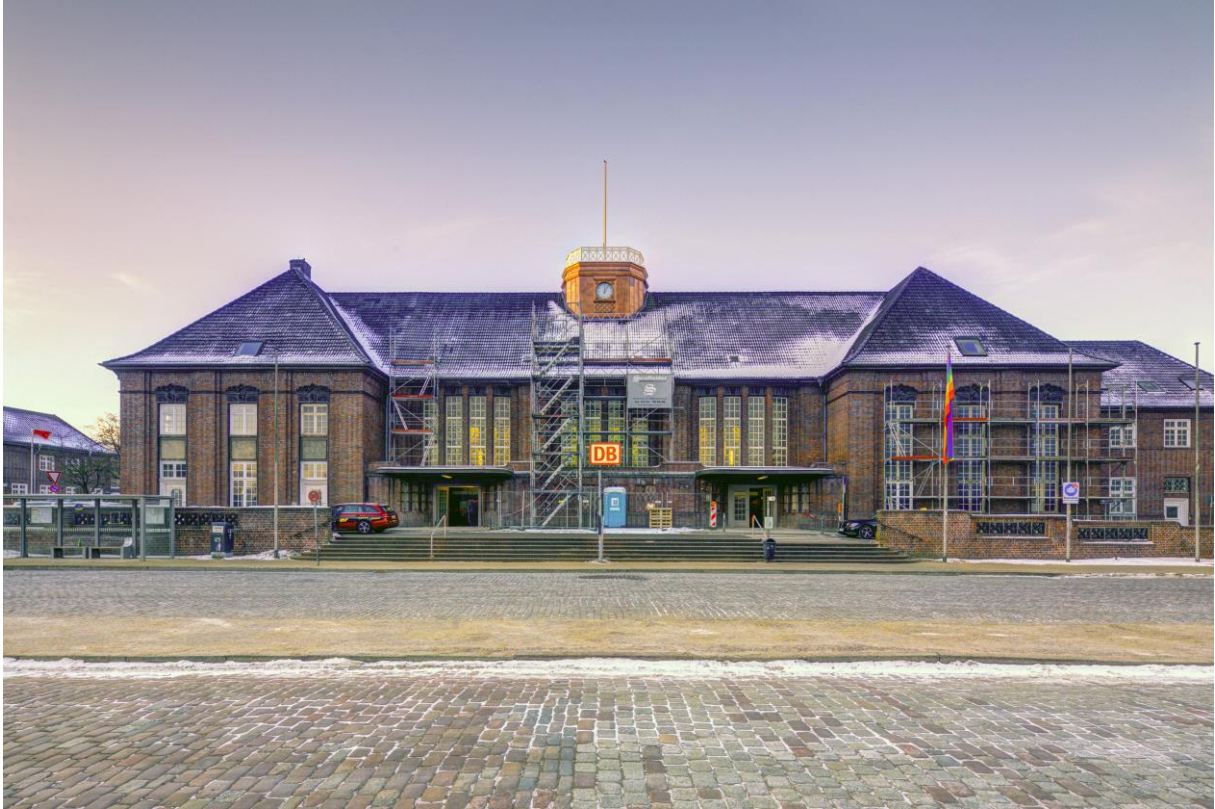
Bahnhof mit neu verkleidetem Uhrenturm vom Bahnhofsvorplatz
